## 大丸小学校の学区

# 大丸小校区安全マップ

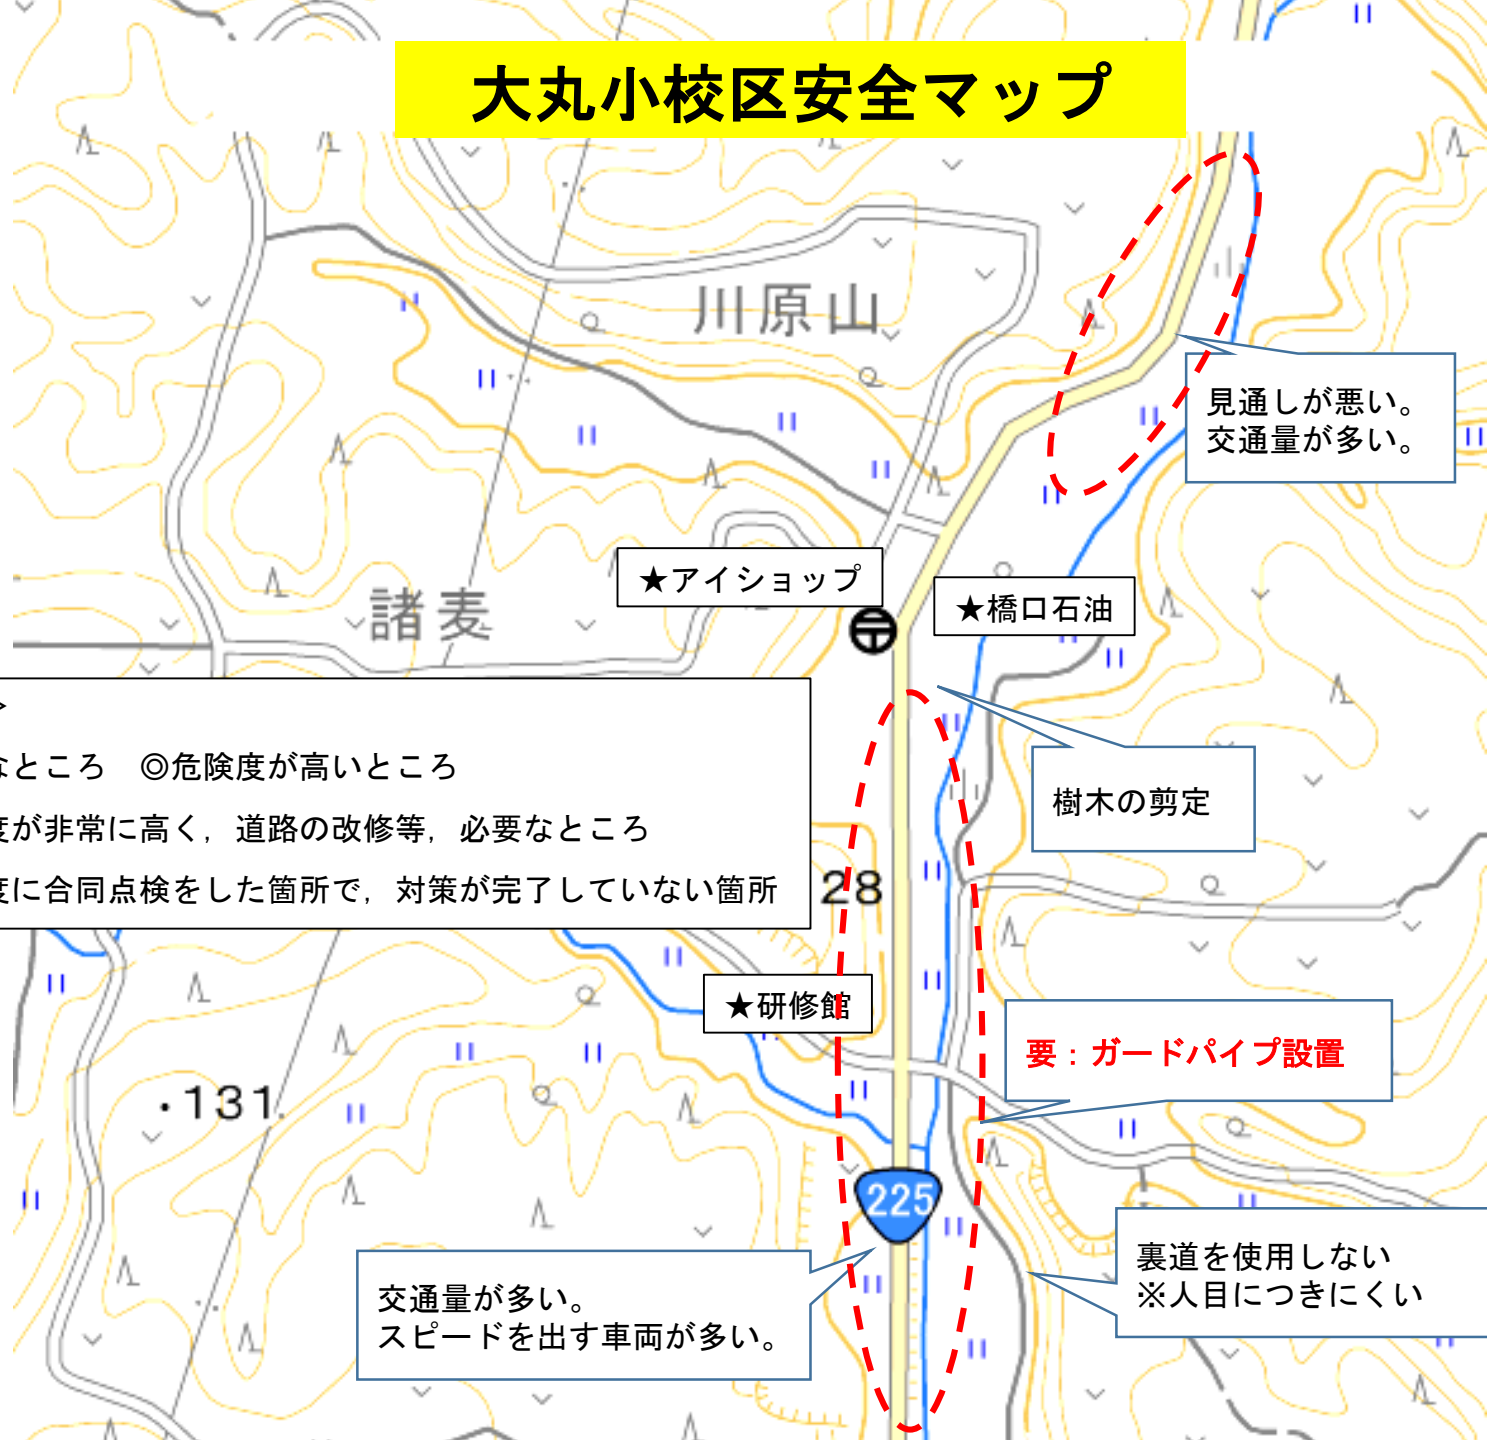
見通しが悪い。  
交通量が多い。

樹木の剪定

要：ガードパイプ設置

裏道を使用しない  
※人目につきにくい

交通量が多い。  
スピードを出す車両が多い。
